## 3D計測で迅速、正確に実態把握

## 多角的に復旧、復興検討

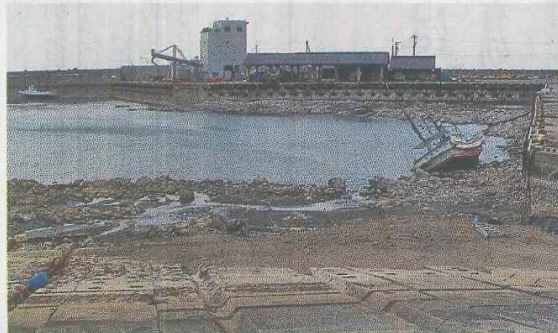
最大4m隆起した鹿磯漁港（3月17日撮影）

同院は「だいち2号」の衛星観測データの解析結果として、石川県輪島市西部で最大約4㍎隆起したとの暫定値を1月2日に発信。対象エリアに位置する鹿磯漁港（輪島市門前町）の現地調査を北陸地

方測量部の白井宏樹部長らが行い、約4㍎の隆起を確認したと2月20日に調査報告を公表した。

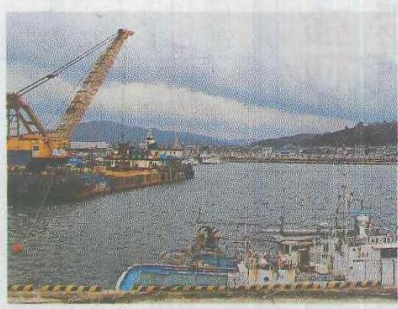
応急復旧で浚渫作業を行った輪島港（3月17日撮影）
